**ANALISA KERUSAKAN JALAN STUDI KASUS JALAN  
LINTAS KEPAHIANG PAGAR ALAM DI DESA PERMU  
KABUPATEN KEPAHIANG**

**TUGAS AKHIR**

**PROGRAM STUDI TEKNIK SIPIL  
POLITEKNIK RAFLESIA  
2023**

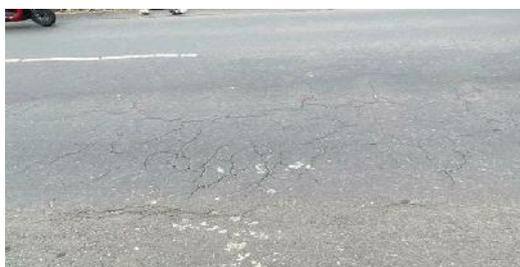
Gambar 4.2 retak halus

Dari hasil survei lokasi data jenis kerusakan berupa retak halus didapatkan sebanyak 13 buah yang tersebar pada STA berikut :

Untuk menghindari kerusakan semakin parah seperti berubah menjadi retak kulit buaya maka kerusakan ini harus segera ditangani, bisa menggunakan lapis tipis aspal pasir (latasir) atau laburan aspal (buras) serta melakukan perbaikan pada sistem drainase.

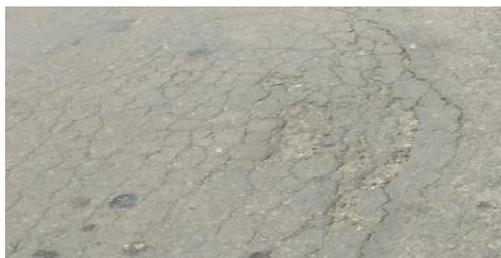
Gambar 4.3 retak kulit buaya

Dari hasil survei lokasi data jenis kerusakan berupa retak kulit buaya didapatkan sebanyak 5 buah yang tersebar pada STA berikut :

Untuk penyebab sama saja dengan retak halus, jenis kerusakan ini bisa terjadi akibat pembiaran dari jenis kerusakan retak halus. Sedangkan penanganannya bisa menggunakan lapis laburan aspal dua lapis (burda), laburan aspal satu lapis (burtu), dan lapis tipis aspal beton (lataston).

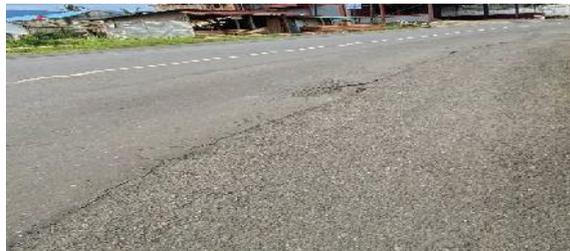
Gambar 4.4 retak sambungan pelebaran

Dari hasil survei lokasi data jenis kerusakan berupa retak sambungan pelebaran jalan didapatkan sebanyak 9 buah yang tersebar pada STA berikut :

Retak sambungn pelebaran ini disebabkan perbedaan kekuatan daya dukung jalan pelebaran dengan jalan lama dan ikatan sambungan yang kurang baik hal ini dapat dilihat dari tekstur permukaan perkerasan jalan lama dengan jalan pelebaran pada lokasi sangat berbeda. Kerusakan ini bisa ditangani dengan cara mengisi celah-celah dengan campuran aspal cair dan pasir.

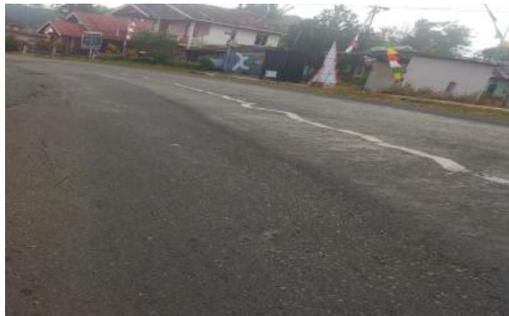
Gambar 4.5 alur

Dari hasil survei lokasi data jenis kerusakan berupa alur didapatkan sebanyak 2 buah yang tersebar pada STA berikut :

Kerusakan alur disebabkan oleh lemahnya tanah dasar dan stabilitas perkerasan rendah sehingga terjadi deformasi plastis yang dipengaruhi ramainya kendaraan berat yang melintas pada setiap harinya. Penanganan kerusakan alur biasanya dilakukan Penambahan lapisan tambahan (*overlay*) campuran aspal panas (*hotmix*) dengan perataan dan pelapisan permukaan juga penambahan drainase.

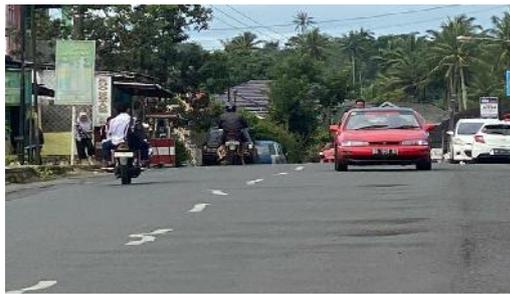
Gambar 4.6 keriting

Dari hasil survei lokasi data jenis kerusakan berupa keriting terdapat di setiap STA mulai dari STA 0+000 sampai dengan STA 0+1.258 dengan luas total kerusakan 2.274,6625 m<sup>2</sup> atau sama dengan 18,081% dari total luas jalan yang diteliti.

permukaan baru namun Jika lapis permukaan mempunyai ketebalan  $> 5$  cm maka lapis tipis yang mengalami keriting tersebut diangkat dan diberi lapis permukaan baru.

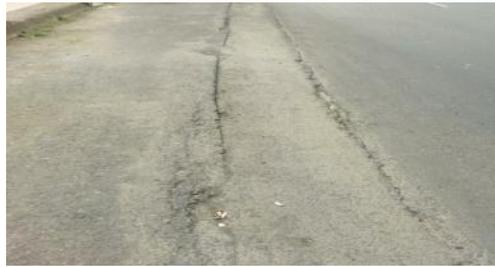
Gambar 4.7 sungkur

Dari hasil survei lokasi data jenis kerusakan berupa sungkur didapatkan sebanyak 1 buah yang terletak pada STA 0+1.000 sampai 0+1.100 dengan luas kerusakan 12,42 m<sup>2</sup> atau sama dengan 0,098% dari total luas jalan yang diteliti.

Penyebab banyak menggunakan agregat halus, agregat bulat, serta licin dan seringnya kendaraan berhenti pada titik tersebut. Penanganan dilakukan dengan cara dibongkar dan dilakukan pelapisan kembali.

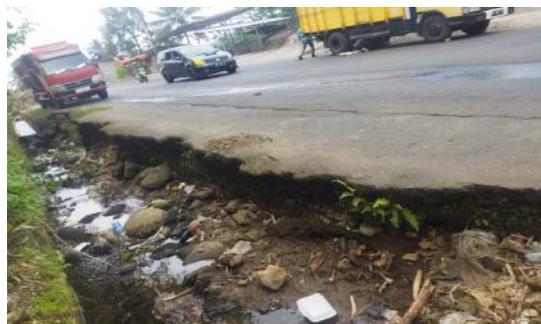
Gambar 4.8 amblas

Dari hasil survei lokasi data jenis kerusakan berupa amblas didapatkan sebanyak 5 buah yang tersebar pada STA berikut :

Penyebab amblas adalah beban kendaraan yang berlebihan dan buruknya sistem drainase pada lokasi. Penanganan untuk amblas yang < 5 cm bagian yang rendah diberi isi dengan bahan yang sesuai seperti lapen, laston dan laston dan untuk amblas yang > 5 cm bagian yang amblas dibongkar dan lapis kembali dengan lapis yang sesuai.

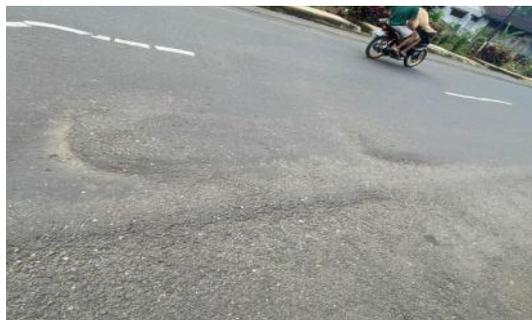
Gambar 4.9 jembul

Dari hasil survei lokasi data jenis kerusakan berupa jembul didapatkan sebanyak 1 buah yang berada pada STA 0+800 sampai 0+900 dengan luas kerusakan 1,3064 m<sup>2</sup> atau sama dengan 0,010% dari total luas jalan yang diteliti.

beban lalu lintas. Penanganan bisa dilakukan dengan membongkar bagian yang rusak dan melapisinya kembali.

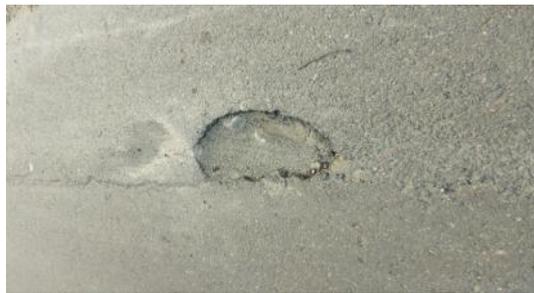
Gambar 4.10 lubang

Dari hasil survei lokasi data jenis kerusakan berupa lubang didapatkan sebanyak 6 buah yang tersebar pada STA berikut :

Penyebab lubang diakibatkan pembiaran dari jenis kerusakan pelepasan butir serta sistem drainase yang buruk. Penanganan dilakukan dengan cara dibongkar dan dilapis kembali dimana pembongkaran berfungsi untuk meningkatkan daya cengkram antara sambungan perkerasan yang baru dengan perkerasan yang lama.

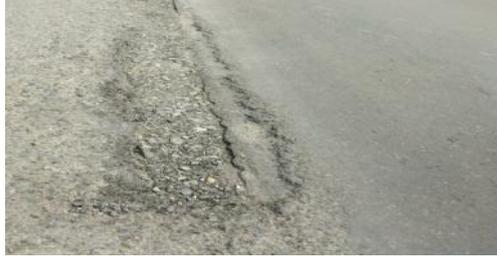
Gambar 4.11 pelepasan butir

Dari hasil survei lokasi data jenis kerusakan berupa pelepasan butir didapatkan sebanyak 6 buah yang tersebar pada STA berikut :

Penyebab pelepasan butir antara lain pemadatan kurang, agregat kotor atau lunak, aspal kurang dan pemanasan campuran terlalu tinggi. Penanganan dilakukan dengan memberikan lapisan tambahan di atas lapisan yang mengalami pelepasan butir setelah lapisan tersebut dibersihkan dan dikeringkan.

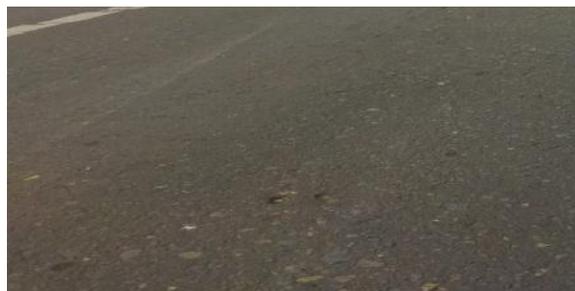
Gambar 4.12 pengausan

Dari hasil survei lokasi data jenis kerusakan berupa pengausan didapatkan sebanyak 4 buah yang tersebar pada STA berikut :
