**ANALISA KERUSAKAN JALAN STUDI KASUS JALAN  
LINTAS KEPAHIANG PAGAR ALAM DI DESA PERMU  
KABUPATEN KEPAHIANG**

**TUGAS AKHIR**

**PROGRAM STUDI TEKNIK SIPIL  
POLITEKNIK RAFLESIA  
2023**

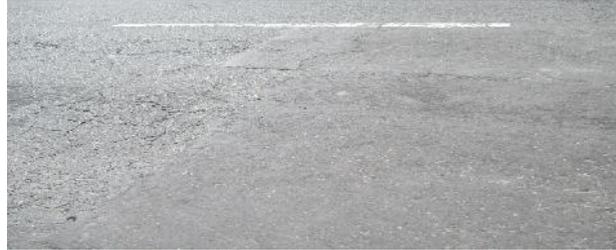
Gambar 2.1 retak halus

Retak halus merupakan retak yang mempunyai lebar celah  $< 3$  mm.

Penyebab : kualitas bahan/material kurang baik, pelapukan permukaan, dan tanah dasar di bawah permukaan kurang stabil.

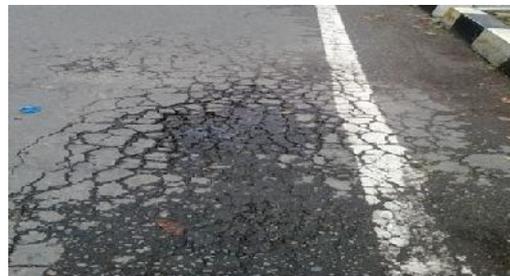
Gambar 2.2 retak kulit buaya

Retak kulit buaya merupakan retak yang mempunyai celah retak  $> 3$  mm dan saling berangkai menyerupai kulit buaya.

Penyebab : kualitas bahan/material kurang baik, pelapukan permukaan, dan tanah dasar di bawah permukaan kurang stabil.

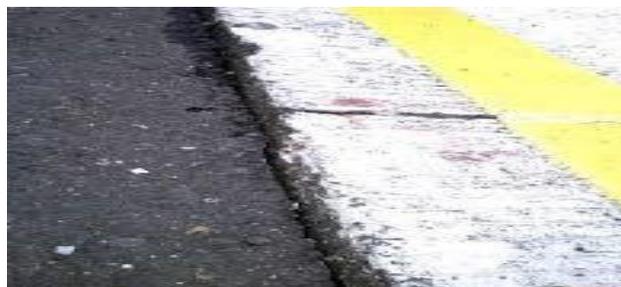
Gambar 2.3 Retak sambungan pelebaran

Retak sambungan pelebaran adalah retak memanjang yang akan terjadi pada sambungan antara pekerasan lama dengan perkerasan pelebaran.

Penyebab : ikatan sambungan yang kurang baik dan perbedaan kekuatan/daya dukung perkerasan pada jalan pelebaran dengan jalan lama.

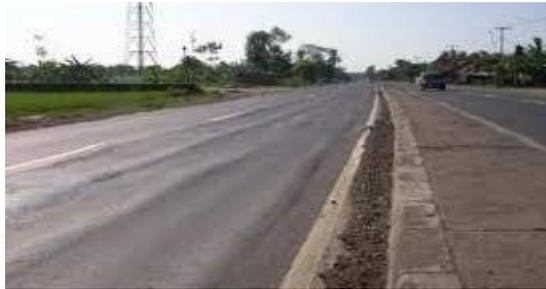
Gambar 2.4 alur

Alur merupakan kerusakan yang terjadi pada lintasan roda sejajar dengan as jalan yang disebabkan oleh lapis perkerasan yang kurang padat.

Penyebab : lapis perkerasan yang kurang padat dan stabilitas perkerasan rendah sehingga terjadi deformasi plastis.

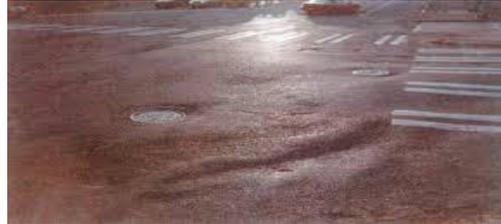
Gambar 2.5 keriting

Keriting merupakan kerusakan alur yang terjadi melintang jalan.

Penyebab : rendahnya stabilitas campuran yang berasal dari terlalu tingginya kadar aspal, lalu lintas dipakai sebelum perkerasan mantap, aspal yang dipakai mempunyai penetrasi yang tinggi, dan Banyak menggunakan agregat halus, agregat bulat serta licin.

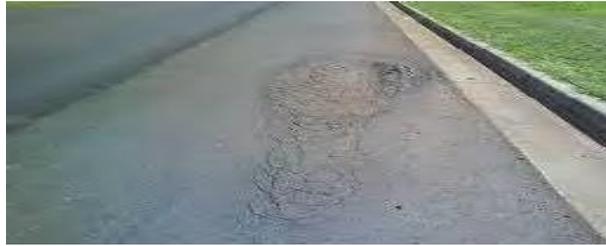
Gambar 2.6 sungkur

Sungkur merupakan kerusakan yang terjadi akibat dari deformasi plastis yang terjadi setempat ditempat kendaraan sering berhenti, kelandaian curam, dan tikungan tajam.

Penyebab : lalu lintas dipakai sebelum perkerasan mantap, aspal yang dipakai mempunyai penetrasi yang tinggi dan banyak menggunakan agregat halus, agregat bulat, serta licin.

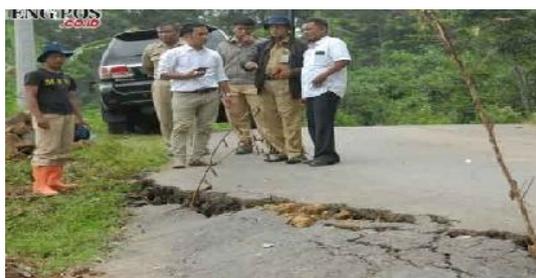
Gambar 2.7 amblas

Amblas merupakan kerusakan jalan yang terjadi setempat/tertentu dengan atau tanpa retak yang disebabkan oleh kendaraan yang melebihi apa yang direncanakan.

Penyebab : beban kendaraan yang berlebihan, penurunan bagian perkerasan dikarenakan tanah dasar dan pelaksanaan yang kurang baik.

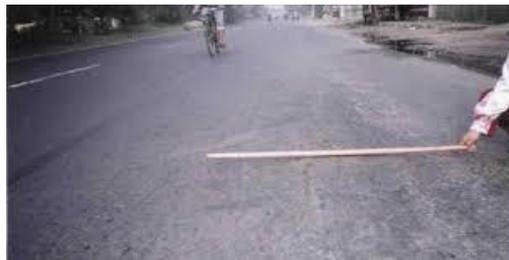
Gambar 2.8 jembul

Jembul merupakan kerusakan yang terjadi setempat dengan atau tanpa retak yang disebabkan adanya pengembangan tanah dasar ekspansif.

Penyebab : pergerakan dan pengembangan tanah dasar atau perkerasan dan tanah dasar yang ekspansif.

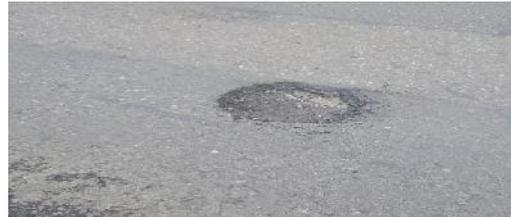
Gambar 2.9 lubang

Lubang merupakan kerusakan jalan berupa mangkuk yang memiliki ukuran bervariasi dari kecil sampai besar.

Penyebab : campuran material lapis permukaan jelek, lapis permukaan tipis, dan sistem drainase jelek.

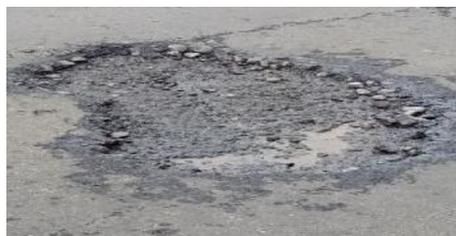
Gambar 2.10 pelepasan butir

Pelepasan butir merupakan kerusakan jalan yang ditandai dengan melekasnya butir lapis perkerasan yang dapat terjadi secara meluas.

Penyebab : pemadatan kurang, agregat kotor atau lunak, aspal kurang dan pemanasan campuran terlalu tinggi.

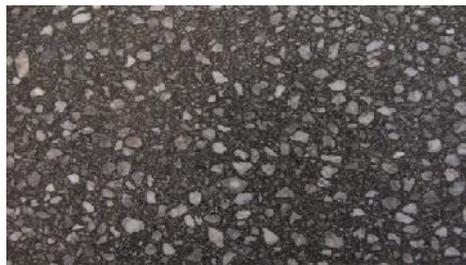
Gambar 2.11 pengausan

Pengausan merupakan kerusakan yang terjadi karena agregat yang berasal dari material yang tidak tahan aus terhadap roda kendaraan/ agregat berbentuk bulat dan licin.

Penyebab : agregat berasal dari material yang tidak tahan aus dan agregat yang digunakan berbentuk bulat dan licin.

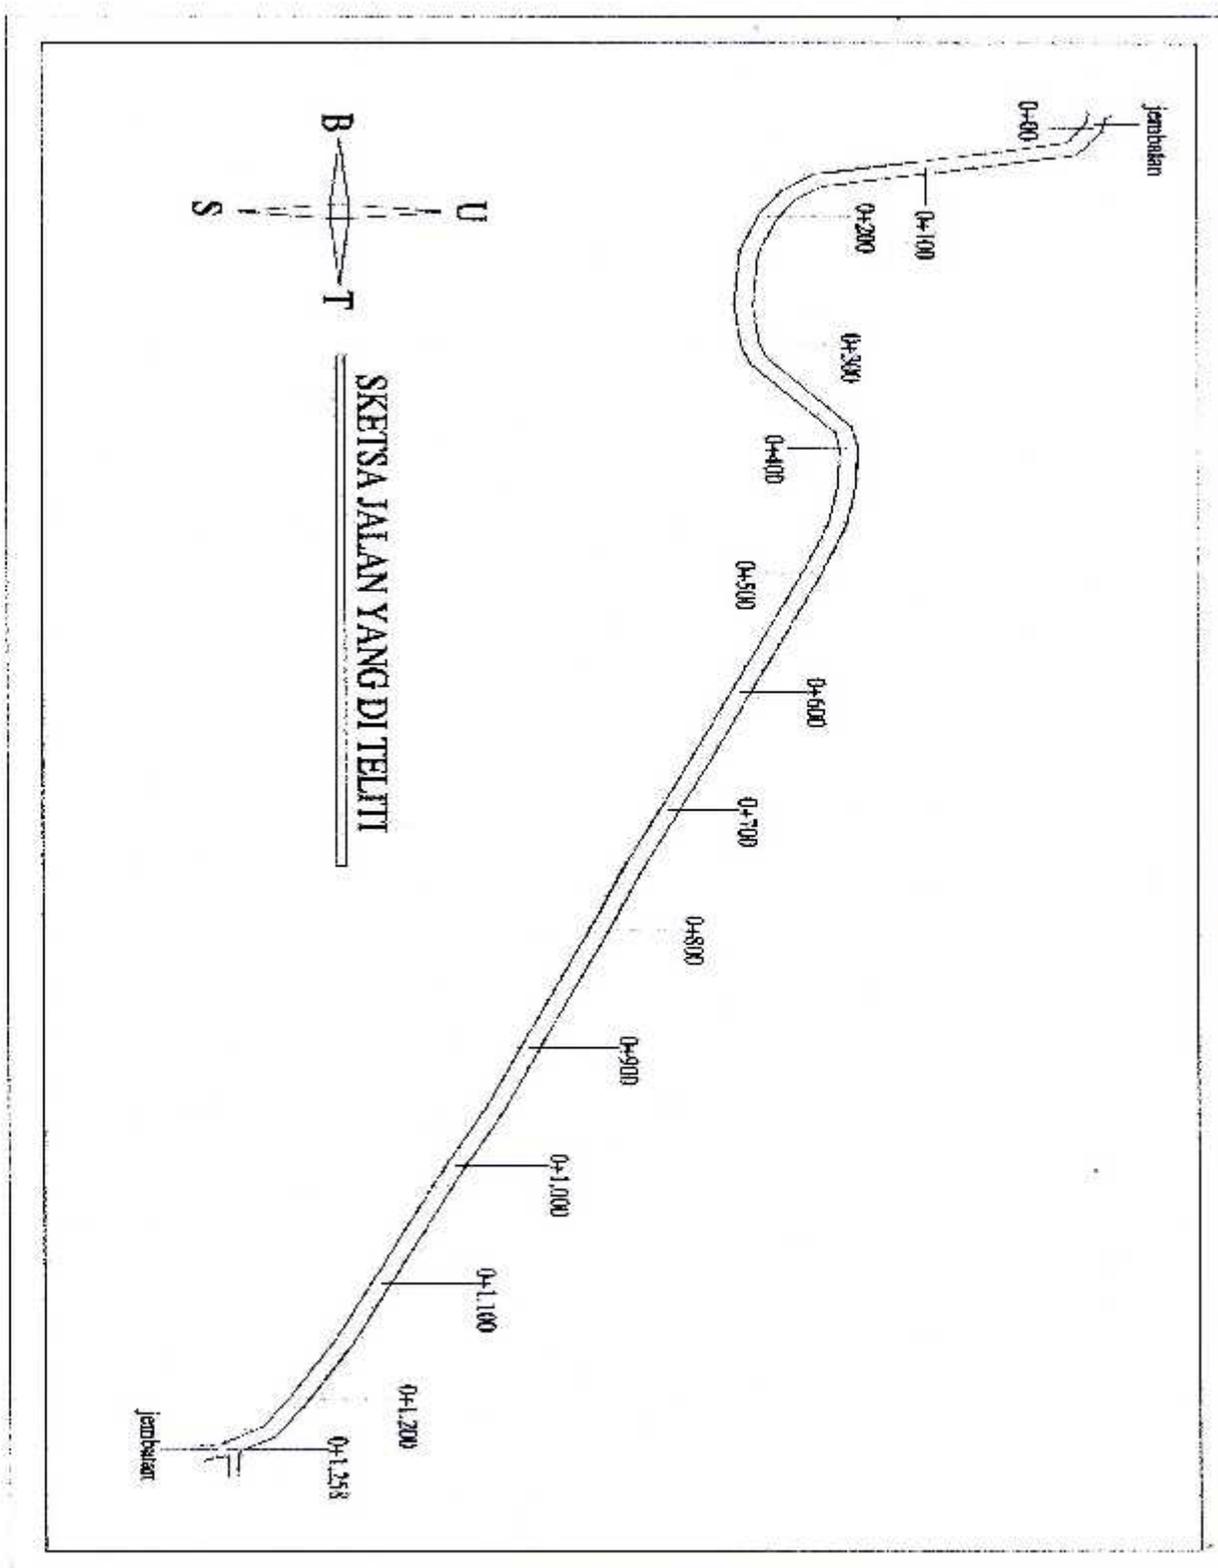
Gambar 4.1 sketsa jalan

Lokasi jalan berada di desa Permu kecamatan Kepahiang dimana jalan menanjak ke arah Pagar Alam dan menurun ke arah kabupaten Kepahiang dengan lalu lintas harian yang cukup tinggi, sedangkan di area atas setelah desa Permu terdapat lahan persawahan yang luas yang mana pembuangan air nya dialirkan ke saluran drainase jalan, lalu untuk kondisi drainase hanya memiliki satu pintu pembuangan yang terdapat pada bagian paling ujung drainase yang terletak di dekat jembatan dari arah kabupaten Kepahiang sebelum memasuki desa Permu dengan dimensi yang tidak sesuai kebutuhan dikarenakan air dari dalam drainase seringkali meluap keluar dan menggenangi area perkerasan jalan baik aliran air pembuangan dari persawahan maupun air pada saat hujan.

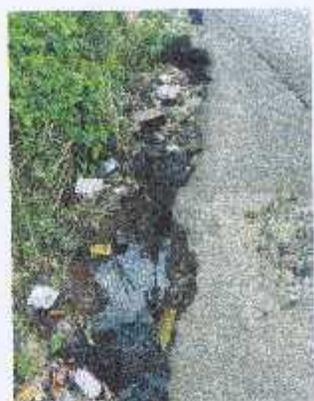
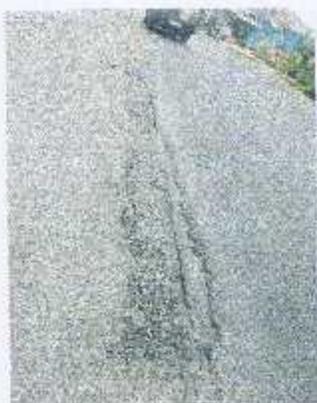
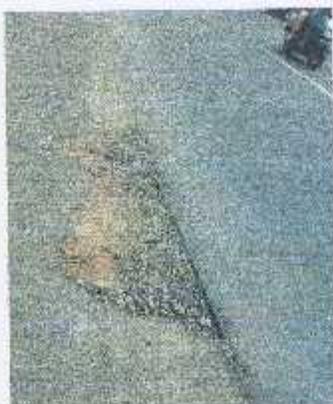
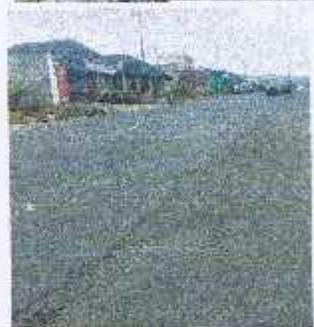
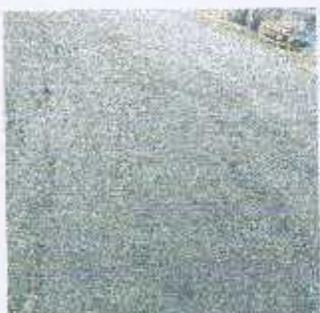
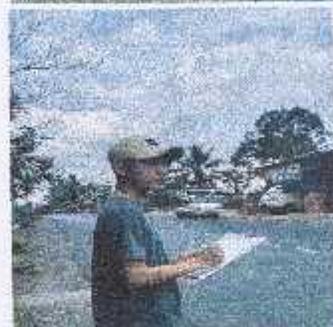
**Data survei kerusakan jalan lintas Kepahiang Pagar Alam di  
desa Permu kabupaten Kepahiang STA 0+00 – 0+100**

STA(kerusakan)	P (cm)	L (cm)	ruas			
			kiri	central	kanan	
lubang						
0+11	164	41	x			
0+13	100	32	x			
0+23	41	34			x	
0+86	49	31			x	
Retak kulit brata						
0+22	146	31			x	
0+25	281	45			x	
Retak halus						
0+61	60	48			x	
0+63	193	46			x	
0+83	175	73			x	
	49	132			x	
Ambias						
0+37 - 0+43	681	30	x			
0+45	78	29	x			
Kriting						
0+10 - 0+28	1780	160		x	x	
0+43 - 0+61	1860	180	x	x		
0+61 - 0+83	2200	85	x	x
